ジェフコム株式会社  
(製造元：サンコー株式会社)

## 弊社製フルハーネスの追加自主回収のお知らせ

# 代替品が整うまでの暫定対応について

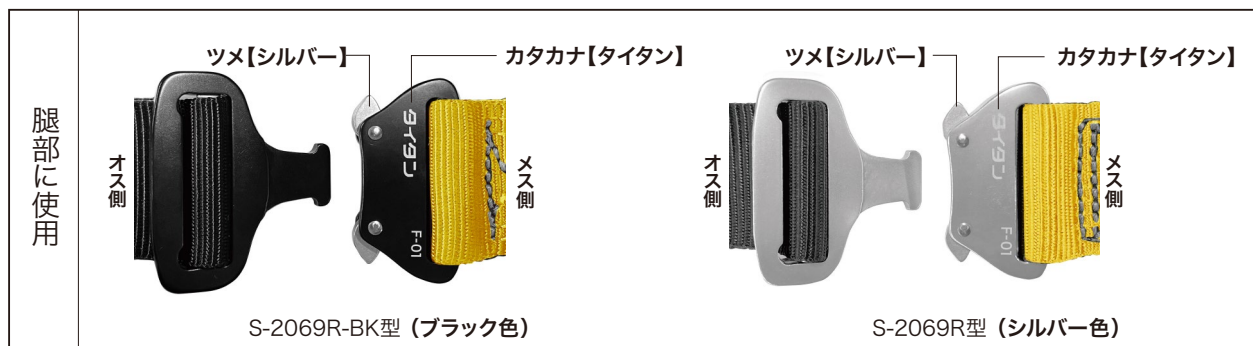
下記写真の形状です。メス側に製造元のロゴ(カタカナでタイタン)をマーキングしています。

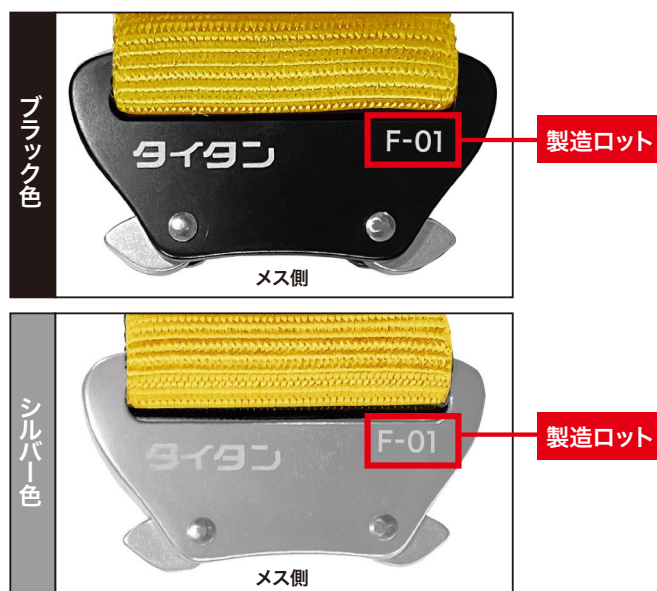
左のカタチと色のバックルで  
「D」「E」「F」  
からはじまる製造ロット

※ 腿、または腰部・腹部に一つでも見つかった場合は、自主回収の対象です。

※ 「F-04(シルバー色)」は2023年3月より自主回収を行っているロットで  
引き続き回収を実施しています。

製造ロットは、メス側の右上にアルファベットと2桁の数字で表示しています。

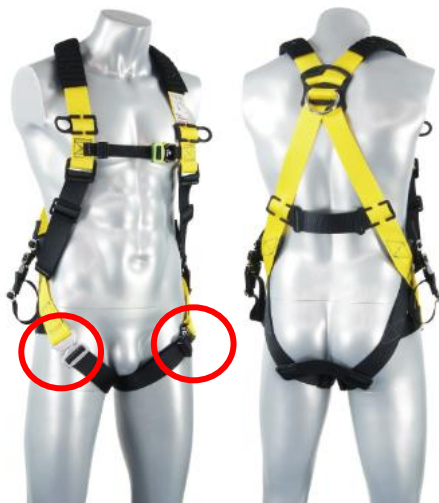
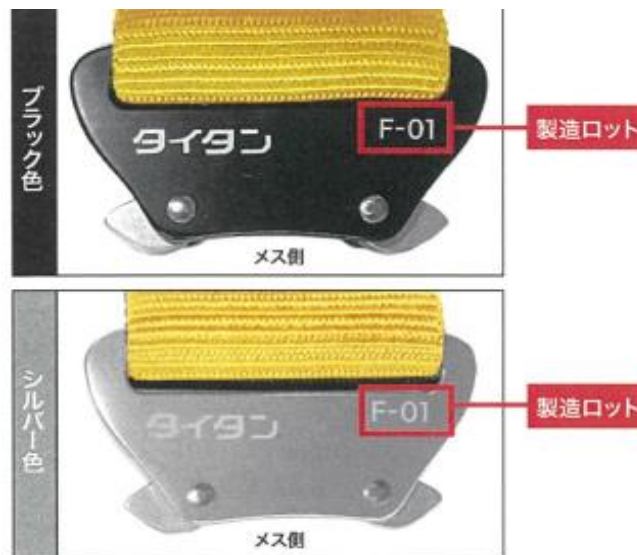
タイタン名称ロット番号  
【D-〇〇】 【E-〇〇】 【F-〇〇】

左記ロッド以外は対象外

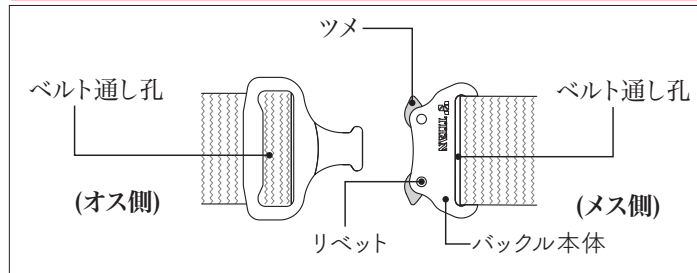
自主回収の対象となるワンタッチバックル  
(S-2069R型・S-2069R-BK型)

**「D」「E」「F」**からはじまる製造ロット

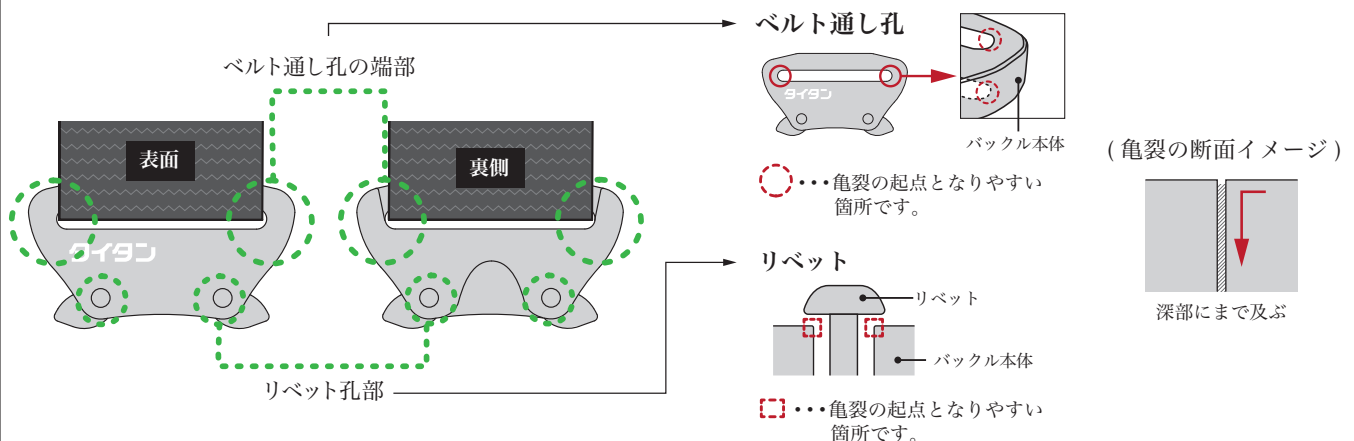
○以下の箇所に目視で確認できる亀裂がないか点検してください。

特にメス側の亀裂について注意を払ってください。オス側も同様に点検してください。

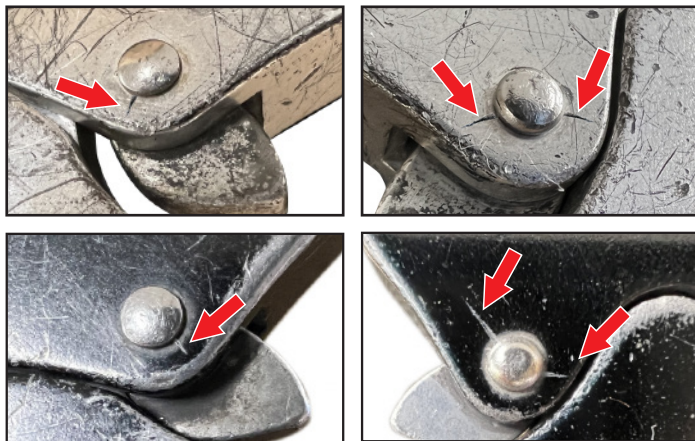
#### リベット孔部

リベット孔を中心に稲妻状の亀裂が発生(使用できません。)

目視ではっきりと確認できる亀裂がある場合は暫定であっても使用しないでください。

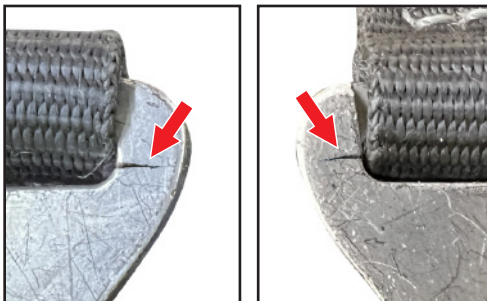
#### ベルト通し孔部

ベルト通し孔の端部から稲妻状の亀裂が発生(使用できません。)

ほとんどの場合、ベルトの通し孔に対して水平方向に亀裂が発生します。

表面と裏面それぞれに亀裂があり、その位置が表裏同じ場合には、ベルト通し孔の内側で両者がつながっている可能性があります。この場合の亀裂は**わずかであっても進行すると破断にいたるおそれがありますので、使用できません。**
