パナソニック株式会社
エコソリューションズ社
マーケティング本部

「誘導音付点滅形誘導灯」一部 不具合発生のお詫びと対応に関するご協力お願いの件について

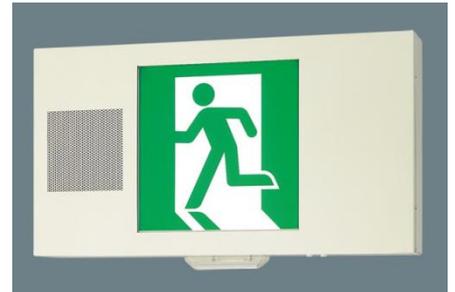
器具外観(FA20336K)

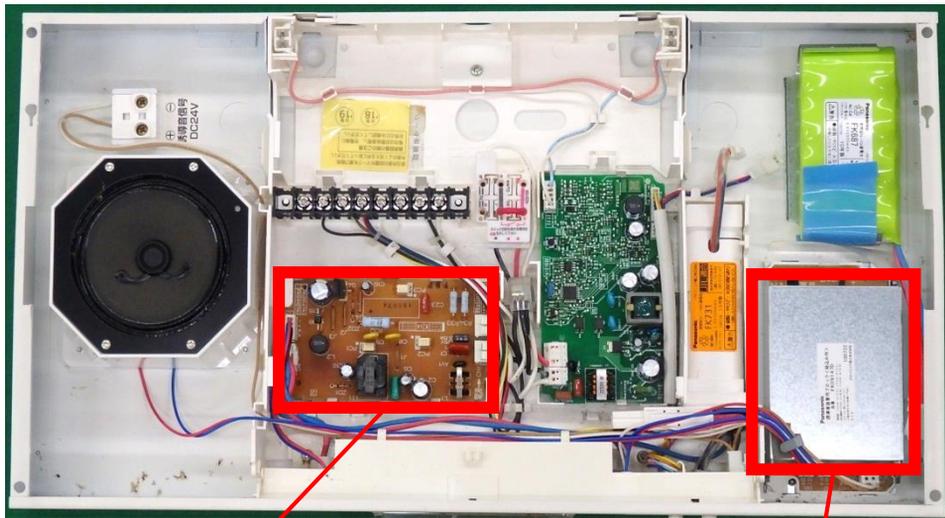
キセノンランプの点滅制御部と、音声誘導の誘導音装置に、電源を供給する電源部のトランジスタが故障したことによるものです。

点滅制御部、電源部

誘導音装置

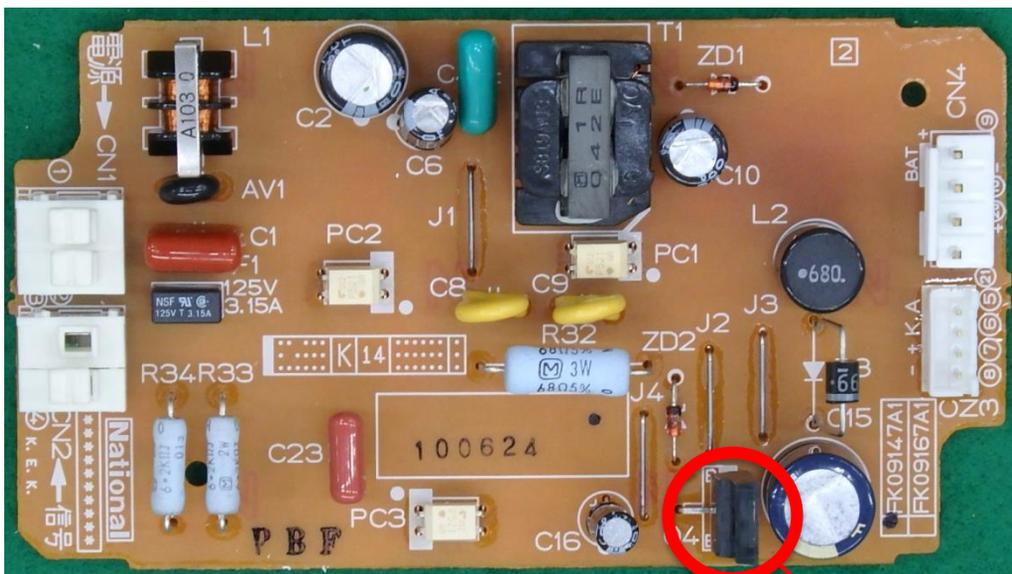
トランジスタのオン時間を制御する制御用ICの管理電圧が管理値を越えているものを当該誘導灯に混入させたことが原因です。(製造工程で管理電圧を測定する測定用冶具の測定ピンが、不完全接触状態となったまま測定し続けていた為)

点滅制御部、電源部(部品実装面)

トランジスタ
